# DIAGNÓSTICO PARTICIPATIVO DE LA CALLE VICTORIA

## **CONSEJO PARA LA PLANEACIÓN ESTRATÉGICA DE LARGO PLAZO DE LA REGIÓN SURESTE DEL ESTADO DE COAHUILA**

## **CONSEJO CIUDADANO DE CONVIVENCIA Y MOVILIDAD SUSTENTABLE DE SALTILLO**

## **ASOCIACIÓN MEXICANA DE URBANISTAS – REPRESENTACIÓN ESTATAL EN COAHUILA**

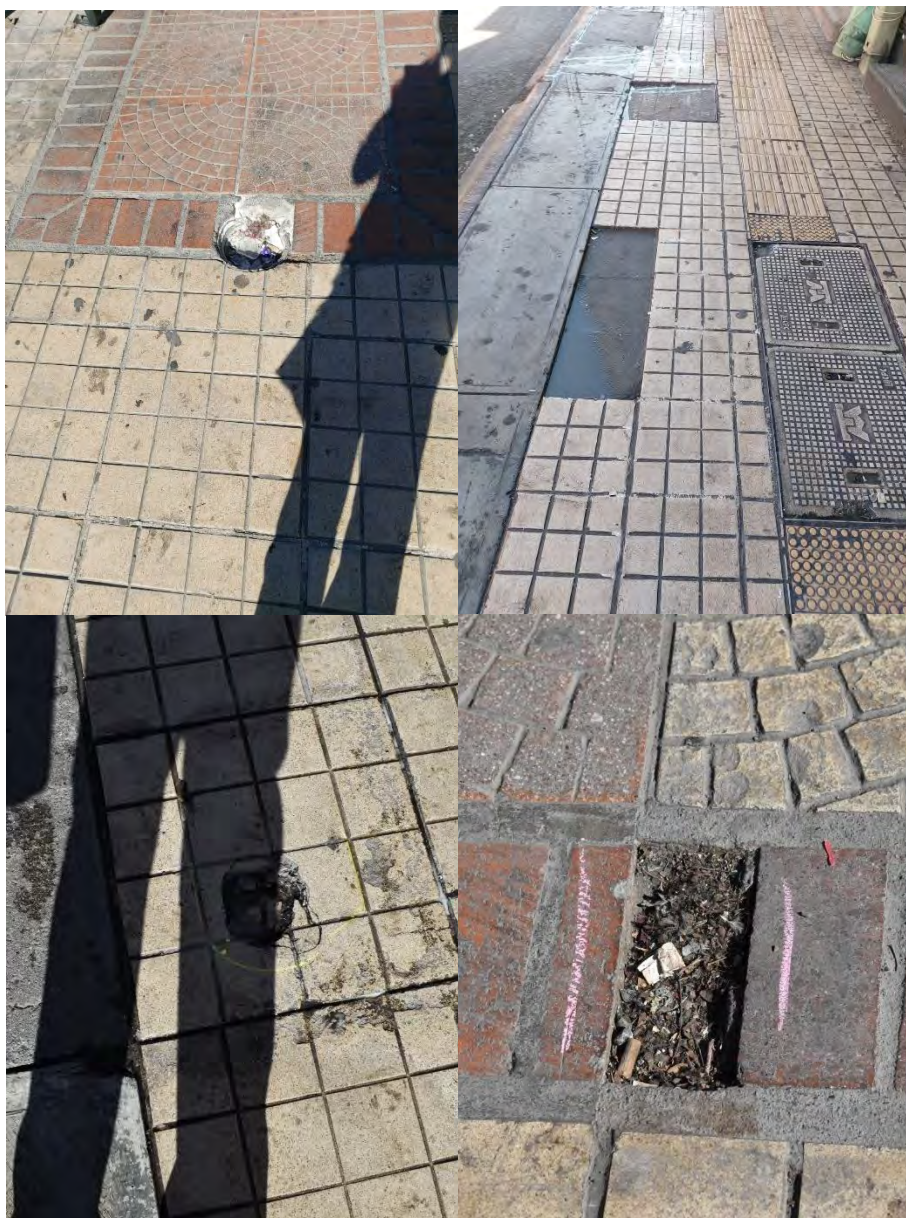
caminata. Se detectan dos sitios en donde es clara esta destrucción, en el cruce de Álvaro Obregón y en la esquina oeste de Victoria y Morelos. Igualmente destaca la zona enfrente del hotel Urdiñola.

*Ilustración 5. Presencia de sitios con destrucción de banquetas en la calle de Victoria. Fuente: Elaboración a partir de la Caminata.*

No existen elementos suficientes para determinar el origen de la destrucción de la acera en estos espacios, sin embargo, existe la posibilidad que los comercios cercanos tengan

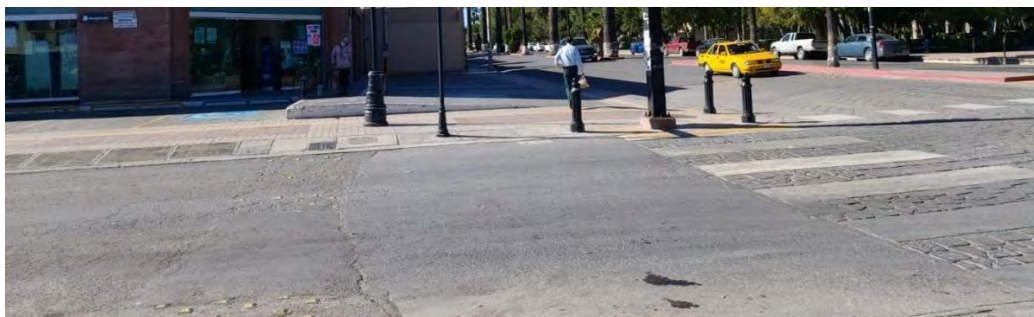
*Imagen 6. Cruce de Victoria a la altura de Purcell. Se aprecia el paso de cebra despintado y la falta de la línea de zona de aproximación para los vehículos.*

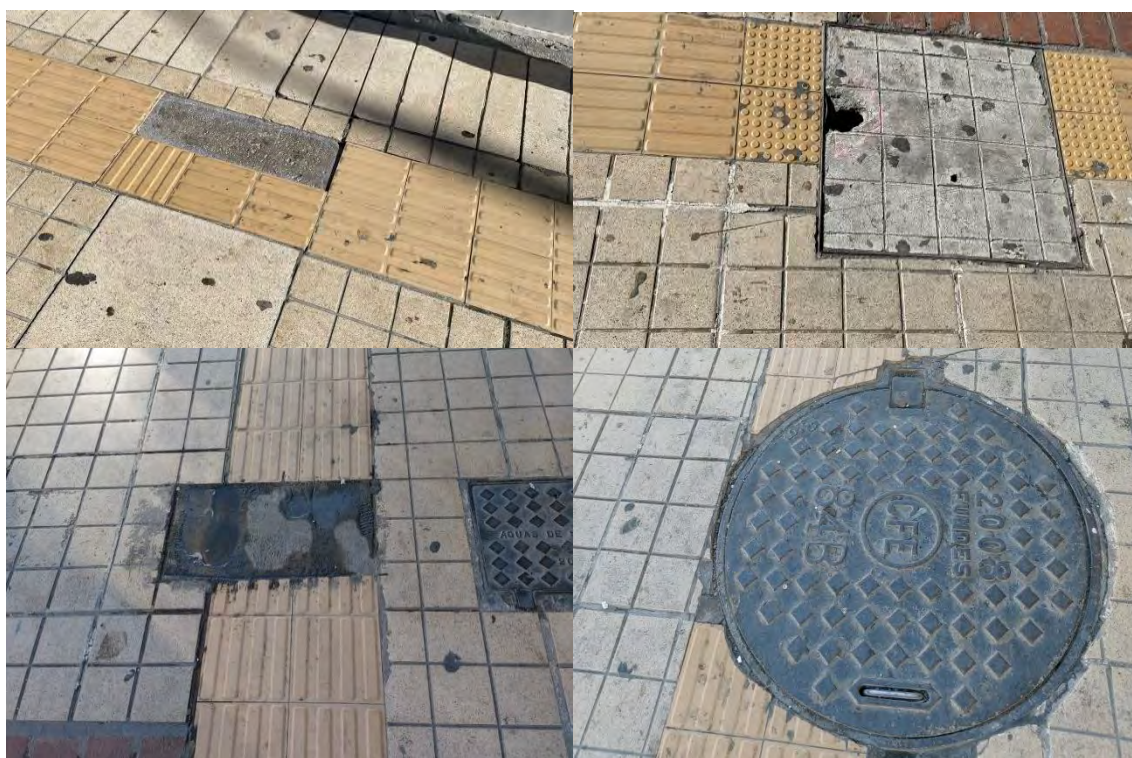
88 de los 696 sitios detectados corresponden a algún daño, destrucción e interrupción de la guía podo táctil requerida por las personas ciegas y débiles visuales para su correcta circulación por las aceras de Victoria. Esta problemática se encuentra a lo largo de la calle, sin embargo, el sitio que mayor problemática tiene respecto a este tema es la acera sur entre las calles de Mina y Manuel Acuña. Es en esta cuadra en donde existe un estacionamiento, el cual puede influir en el daño que se le ha hecho a este tipo especial de adoquín. En otros casos, la interrupción se debe a deficiencias en el diseño, y a la prioridad de uso de la superficie por los registros, los cuales no están adecuados para evitar estas interrupciones.

*Imagen 7. Ejemplos de sitios en donde la guía podo táctil se encuentra dañada o interrumpida.*

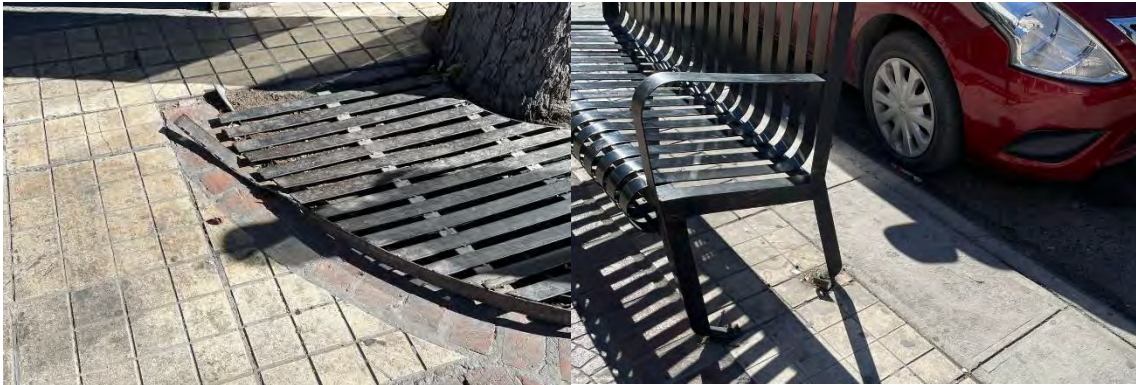
Es en la esquina Norte de Álvaro Obregón y Victoria, así como en el cruce norte de Padre Flores en donde se encuentra concentrado el mayor número de sitios detectados con mobiliario Urbano destruido. En el caso de Padre Flores, este tramo de la calle es peatonal, lo cual su descuido puede responder a un uso prolongado o a falta de mantenimiento de

parte del ayuntamiento. En el resto de los sitios no existe elementos que puedan determinar con certeza la causa de estos sitios.

Imagen 9. Ejemplos de Mobiliario Urbano Destruído. Se aprecia como la protección del árbol y la banca presentan daños y representan un peligro para los usuarios.

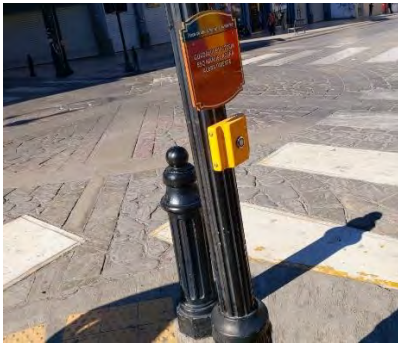
En lo que respecta a los semáforos peatonales no funcionales, son 39 los sitios detectados, abarcando cinco de los siete cruces existentes en la calle de Victoria. Es en el cruce con Álvaro Obregón en donde el mayor numero de participantes detectaron un problema de esta índole, seguido del cruce con Xicoténcatl. La presencia de semáforos peatonales no funcionales se debe principalmente a una falta de mantenimiento de ellos.

*Imagen 10. Ejemplo de semáforo peatonal no funcional, en el cruce de Victoria y Manuel Acuña. Si bien presenta la existencia de un botón para permitir el paso de los peatones, este no es funcional.*

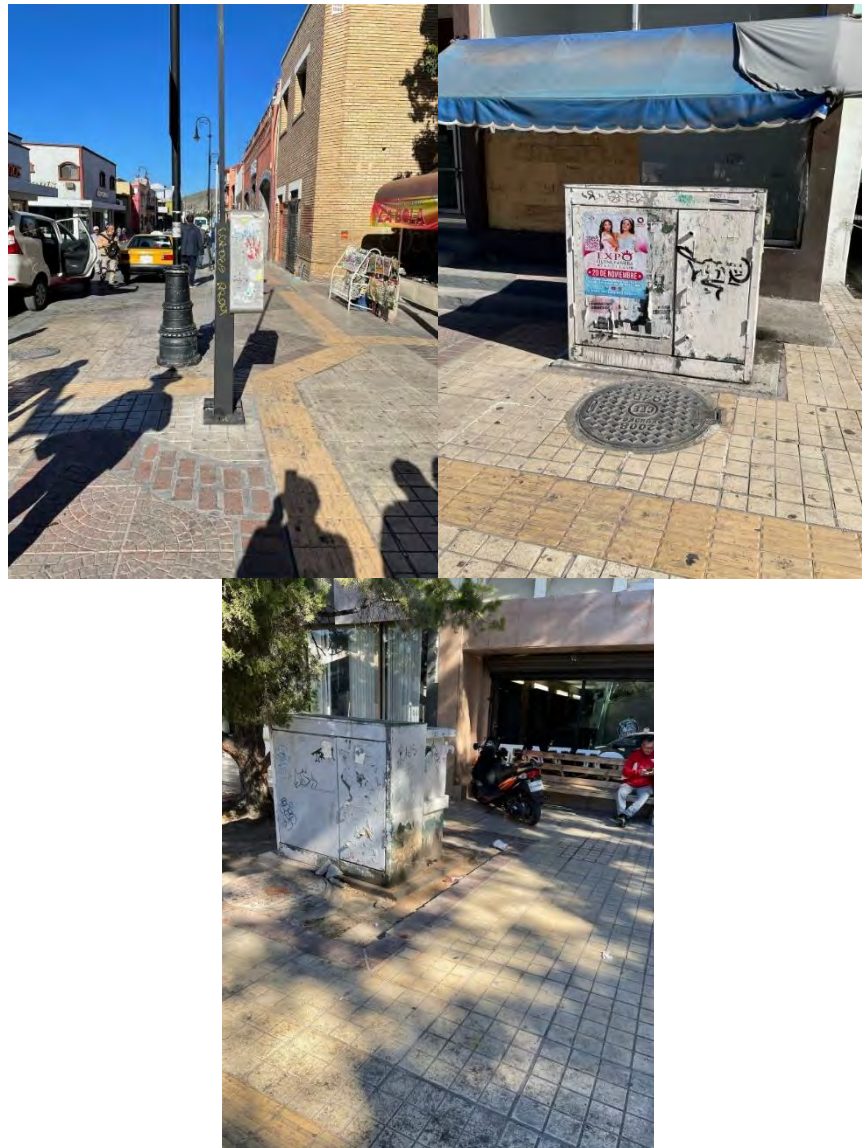
Existe presencia de obstrucción física en las banquetas en prácticamente todas las aceras de la calle Victoria. Esta obstrucción incluye teléfonos públicos, postes de luz, luminarias no funcionales, puestos ambulantes entre otros. Los sitios en donde se presentan mayormente esta obstrucción son la esquina sureste de Álvaro Obregón, el cruce de Victoria e Ignacio Allende y la acera norte entre Xicoténcatl y Álvaro Obregón, donde igualmente se concentra un alto número de unidades económicas.

*Imagen 11. Ejemplos de obstrucciones físicas en la banqueta. En el primer ejemplo se aprecia un teléfono público que, si bien su base no estorba. En el segundo y tercero se aprecia una obstrucción mayor por completo el tránsito sobre la banqueta.*

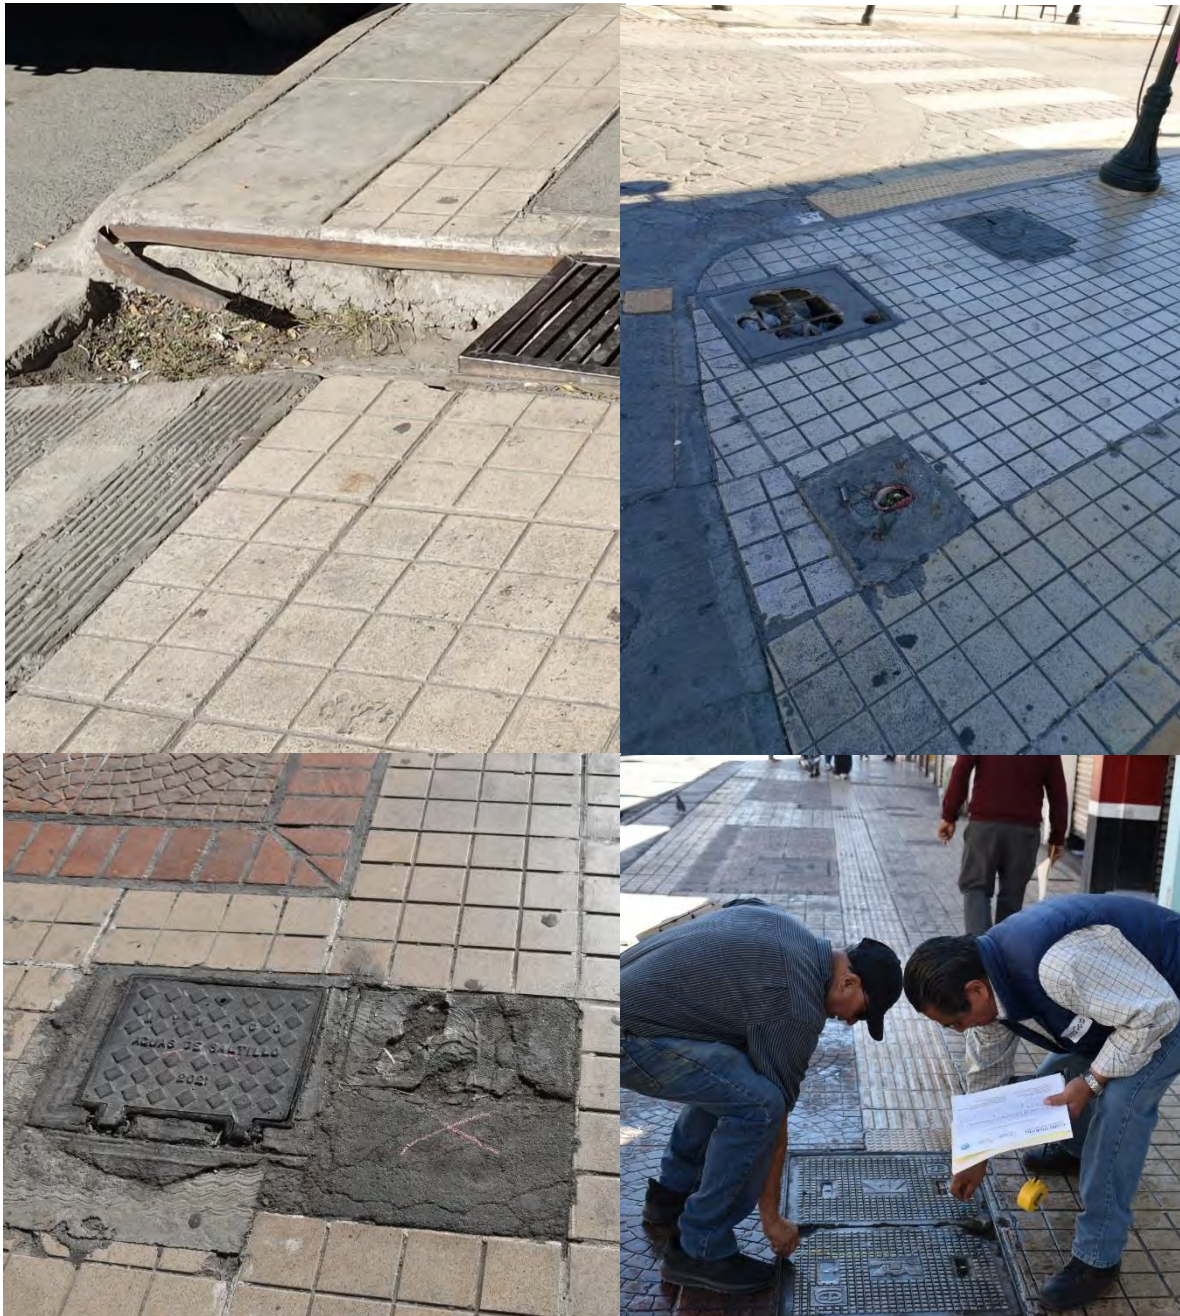
Esta problemática se encuentra distribuido a lo largo de toda la calle, aunque dentro de las observaciones realizadas por los participantes de la caminata, se aprecia que la acera sur entre Purcell y Álvaro Obregón es aquella que cuenta con el mayor número de observaciones. Otras zonas con alta concentración de observaciones son la esquina noroeste de Xicoténcatl y la acera sur entre Acuña y Jimenes.

*Imagen 12. Ejemplos de registros dañados detectados durante la caminata sobre la Calle Victoria.*

El origen de la causa de esta problemática no se puede definir por la falta de información, sin embargo, la falta de mantenimiento y reparaciones en la infraestructura subterránea pueden ser causantes de estos daños.
