# DIAGNÓSTICO PARTICIPATIVO DE LA CALLE VICTORIA

## **CONSEJO PARA LA PLANEACIÓN ESTRATÉGICA DE LARGO PLAZO DE LA REGIÓN SURESTE DEL ESTADO DE COAHUILA**

## **CONSEJO CIUDADANO DE CONVIVENCIA Y MOVILIDAD SUSTENTABLE DE SALTILLO**

## **ASOCIACIÓN MEXICANA DE URBANISTAS – REPRESENTACIÓN ESTATAL EN COAHUILA**

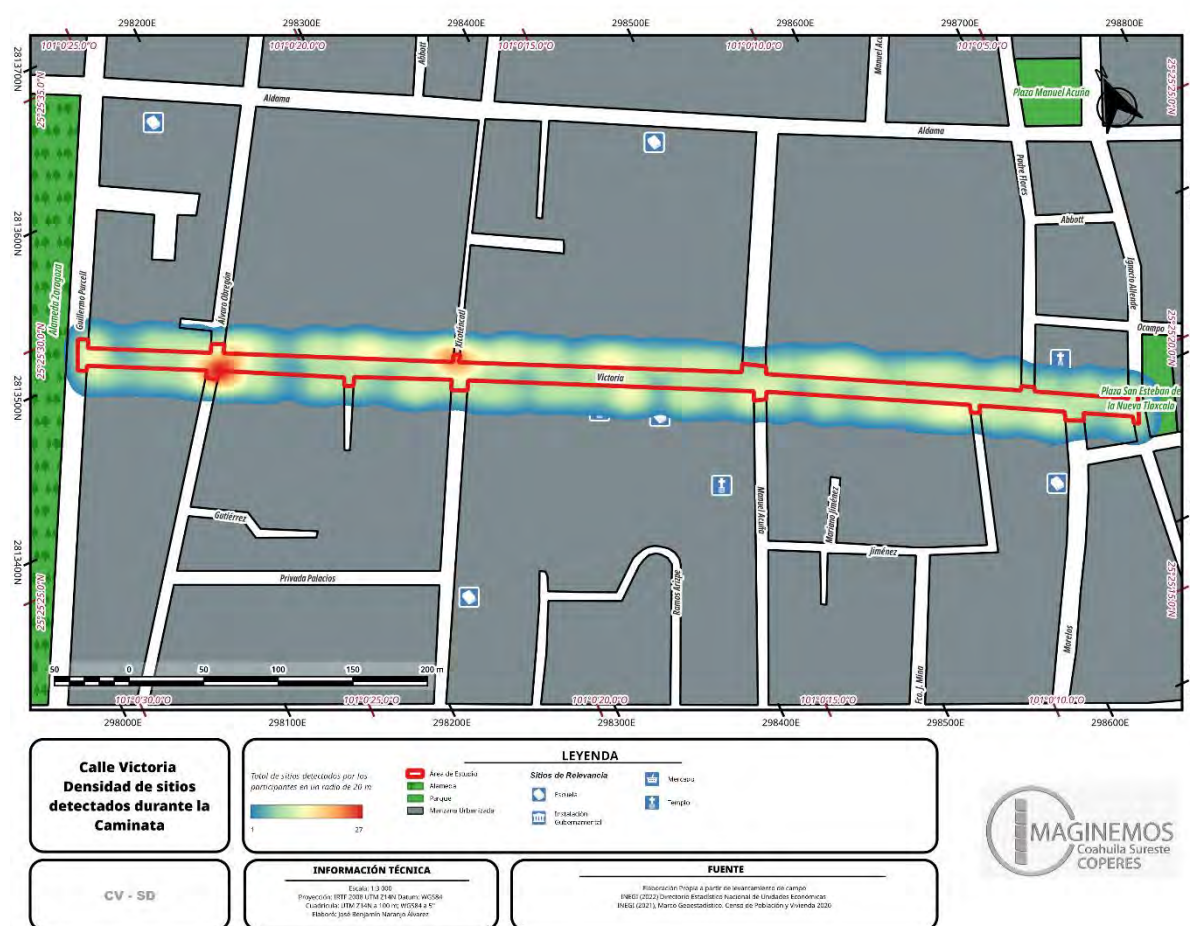
Mapa 6. Total de sitios identificados por los participantes de la caminata como de interés, según la metodología aplicada.

En lo general, se detectaron problemáticas en toda la calle de Victoria, sin embargo, se presentan dos sitios en donde las problemáticas, indistintamente del que fuese, están acumuladas y que los participantes de la caminata identificaron más: el cruce de Victoria con Álvaro Obregón y el cruce con Xicoténcatl. En estos sitios se llegaron a identificar hasta 27 sitios en menos de un radio de 20 metros, lo que genera que sea llamativo para los transeúntes y de urgencia para atender.

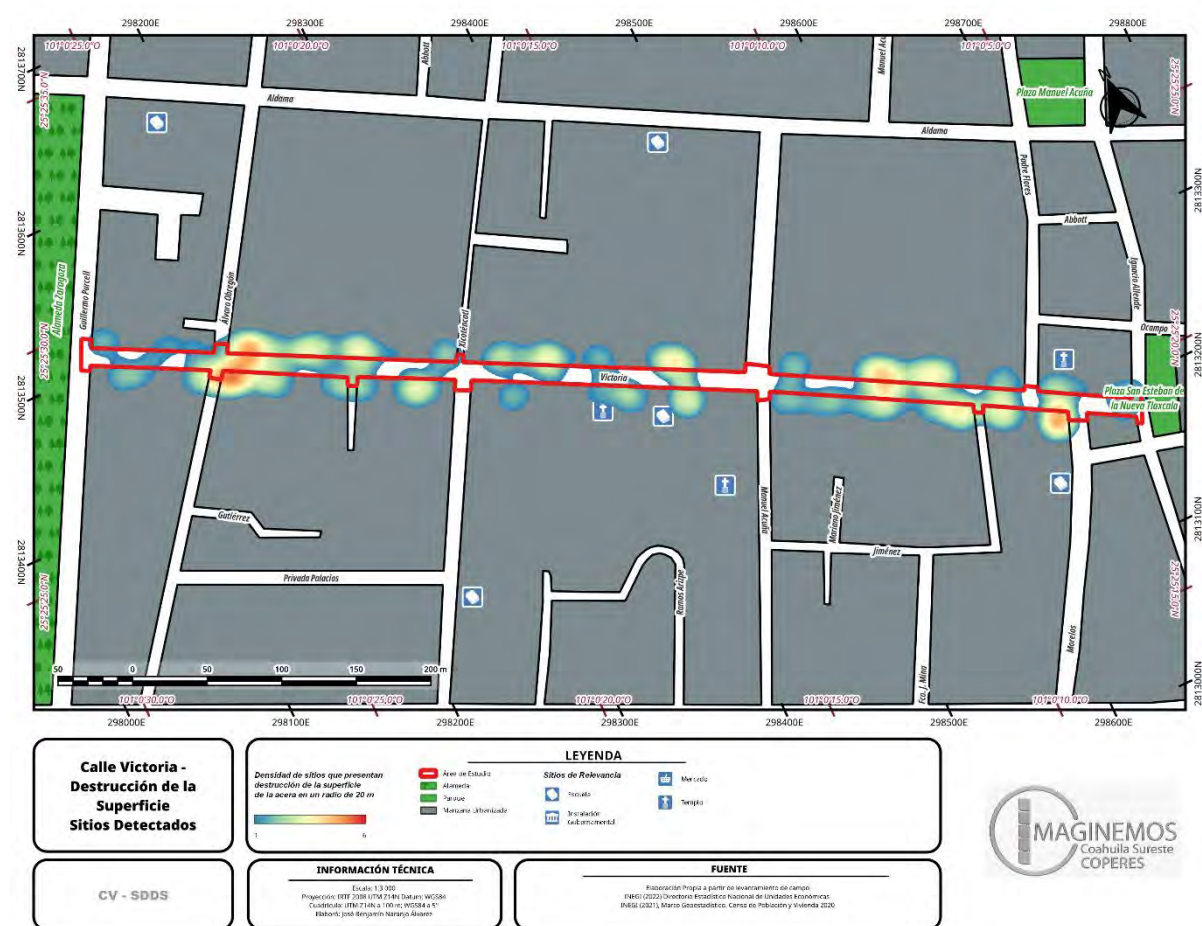
Mapa 7. Sitios detectados con destrucción de superficie

De los 696 sitios localizados, 117 correspondieron a la destrucción de la superficie de la acera. Este fue elemento que mayormente fue identificado por todos los asistentes a la

caminata. Se detectan dos sitios en donde es clara esta destrucción, en el cruce de Álvaro Obregón y en la esquina oeste de Victoria y Morelos. Igualmente destaca la zona enfrente del hotel Urdiñola.

1. Negociar la reparación y el mantenimiento de banquetas con las personas propietarias de inmuebles con frente a la Calle Victoria, en atención a la responsabilidad reglamentaria que les corresponde.

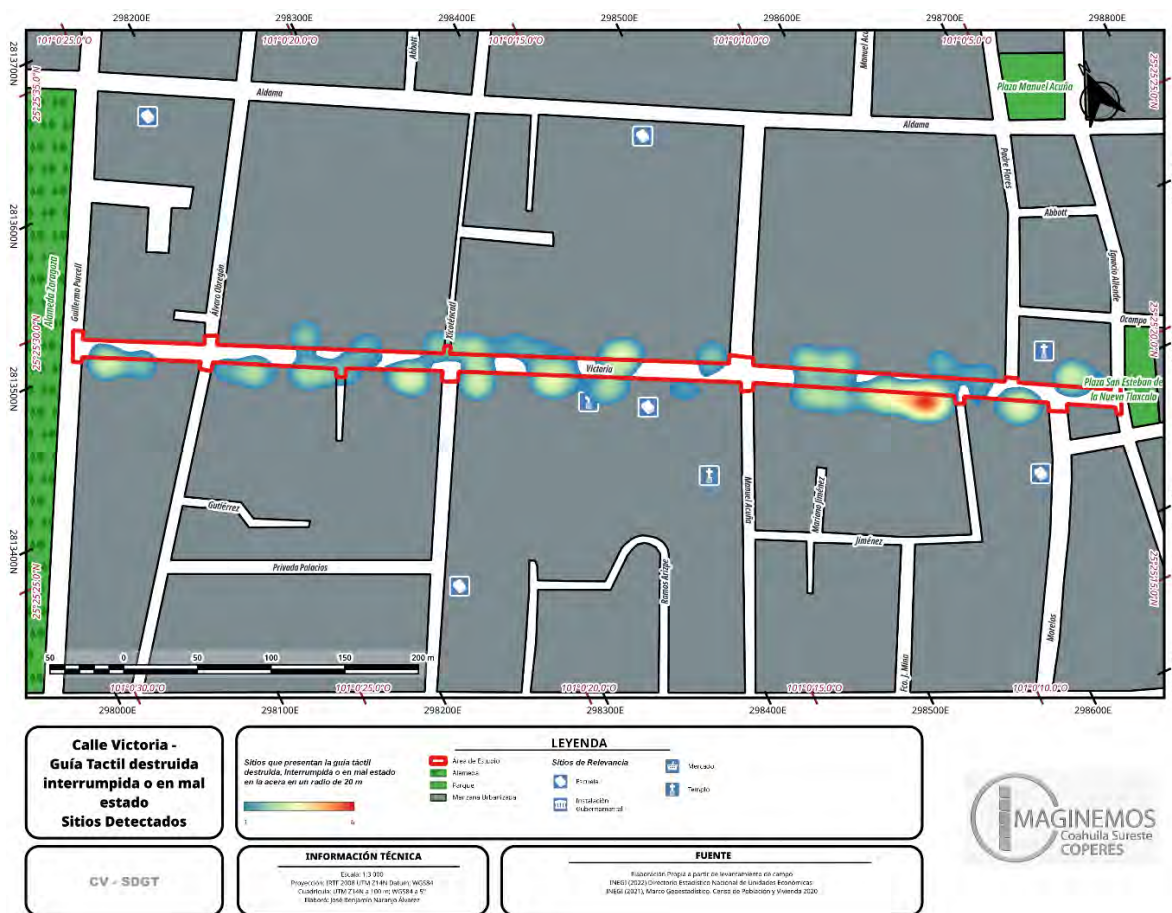
*Mapa 1. Sitios detectados con la guía podo táctil destruida, interrumpida o en mal estado*

88 de los 696 sitios detectados corresponden a algún daño, destrucción e interrupción de la guía podo táctil requerida por las personas ciegas y débiles visuales para su correcta circulación por las aceras de Victoria. Esta problemática se encuentra a lo largo de la calle, sin embargo, el sitio que mayor problemática tiene respecto a este tema es la acera sur entre las calles de Mina y Manuel Acuña. Es en esta cuadra en donde existe un estacionamiento, el cual puede influir en el daño que se le ha hecho a este tipo especial de adoquín. En otros casos, la interrupción se debe a deficiencias en el diseño, y a la prioridad de uso de la superficie por los registros, los cuales no están adecuados para evitar estas interrupciones.

2. Sustituir la guía podo táctil por materiales que permitan continuidad, como canales metálicos u otros que faciliten el tránsito de personas ciegas, procurando instalación adecuada en los espacios en donde se dé la entrada y salida de vehículos ya que estos generan una mayor destrucción.

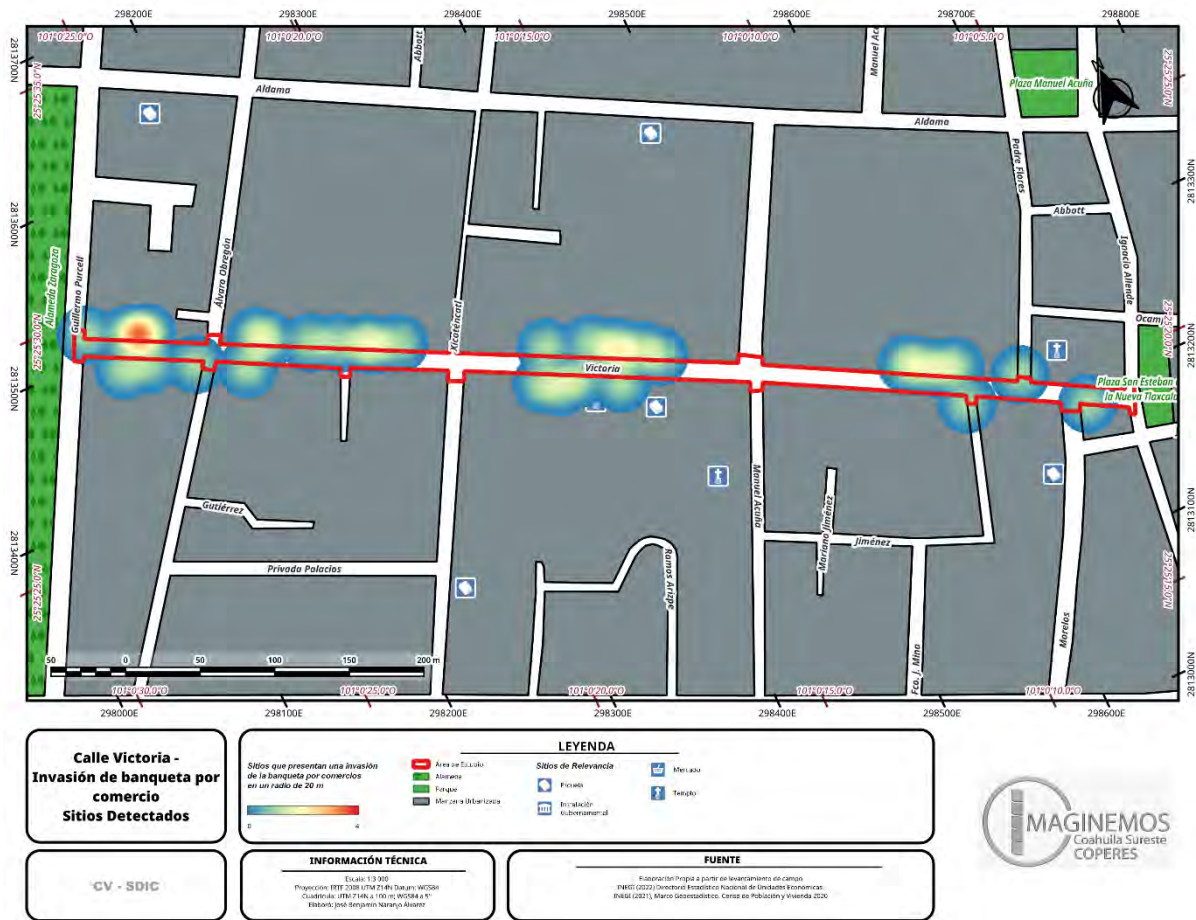
Mapa 10. Sitios detectados con invasión de banquetas por comercios

33 de los 696 sitios detectados corresponden a la invasión de la banqueta por partes de los comercios. La mayor concentración de sitios que tienen esta problemática se encuentra localizados en la acera norte entre Purcell y Álvaro Obregón. Esto concuerda con la presencia de una serie de restaurantes y bares cercanos a la Alameda, la cual ocupan este espacio para sus actividades comerciales. Otros sitios con esta problemática se encuentran entre Xicoténcatl y Manuel Acuña, en donde igualmente existen otra serie de restaurantes y bares.

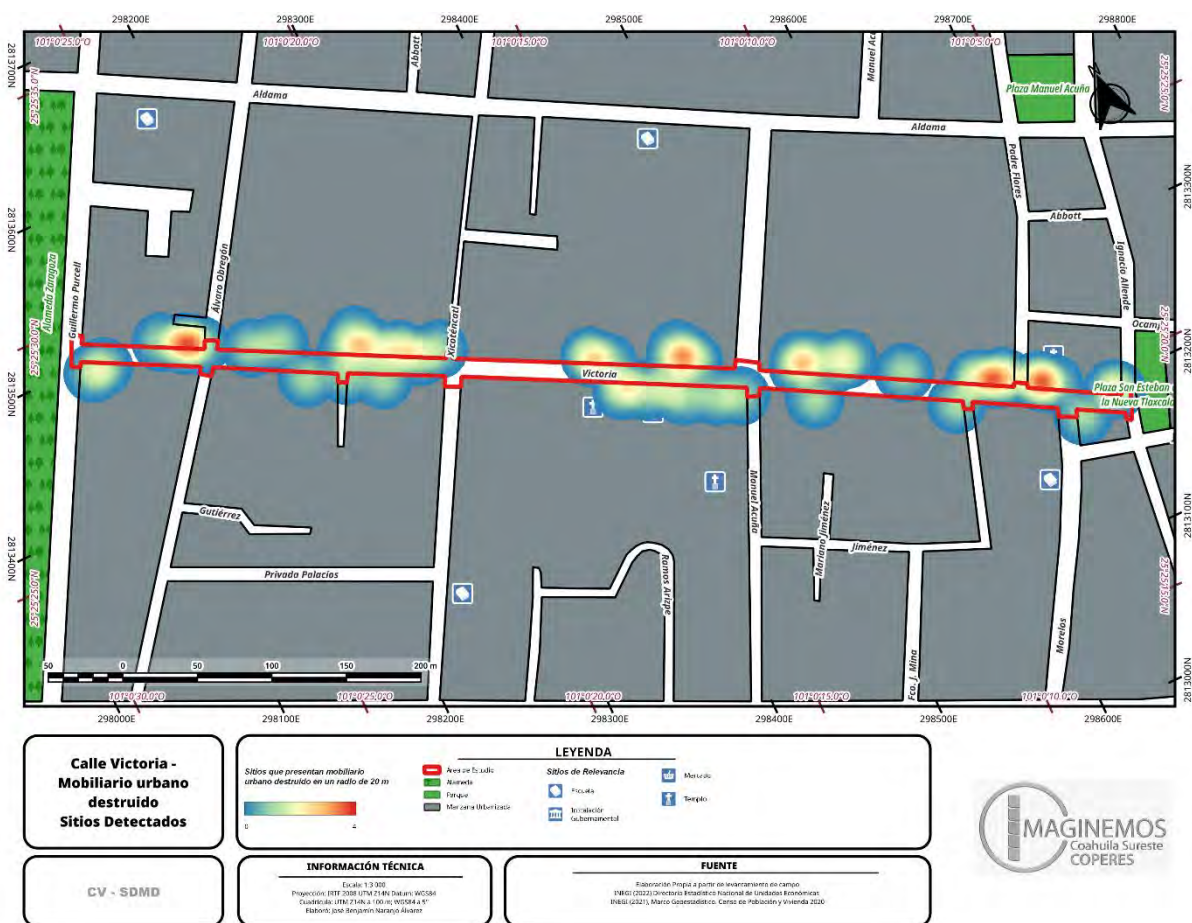
Es en la esquina Norte de Álvaro Obregón y Victoria, así como en el cruce norte de Padre Flores en donde se encuentra concentrado el mayor número de sitios detectados con mobiliario Urbano destruido. En el caso de Padre Flores, este tramo de la calle es peatonal, lo cual su descuido puede responder a un uso prolongado o a falta de mantenimiento de

parte del ayuntamiento. En el resto de los sitios no existe elementos que puedan determinar con certeza la causa de estos sitios.

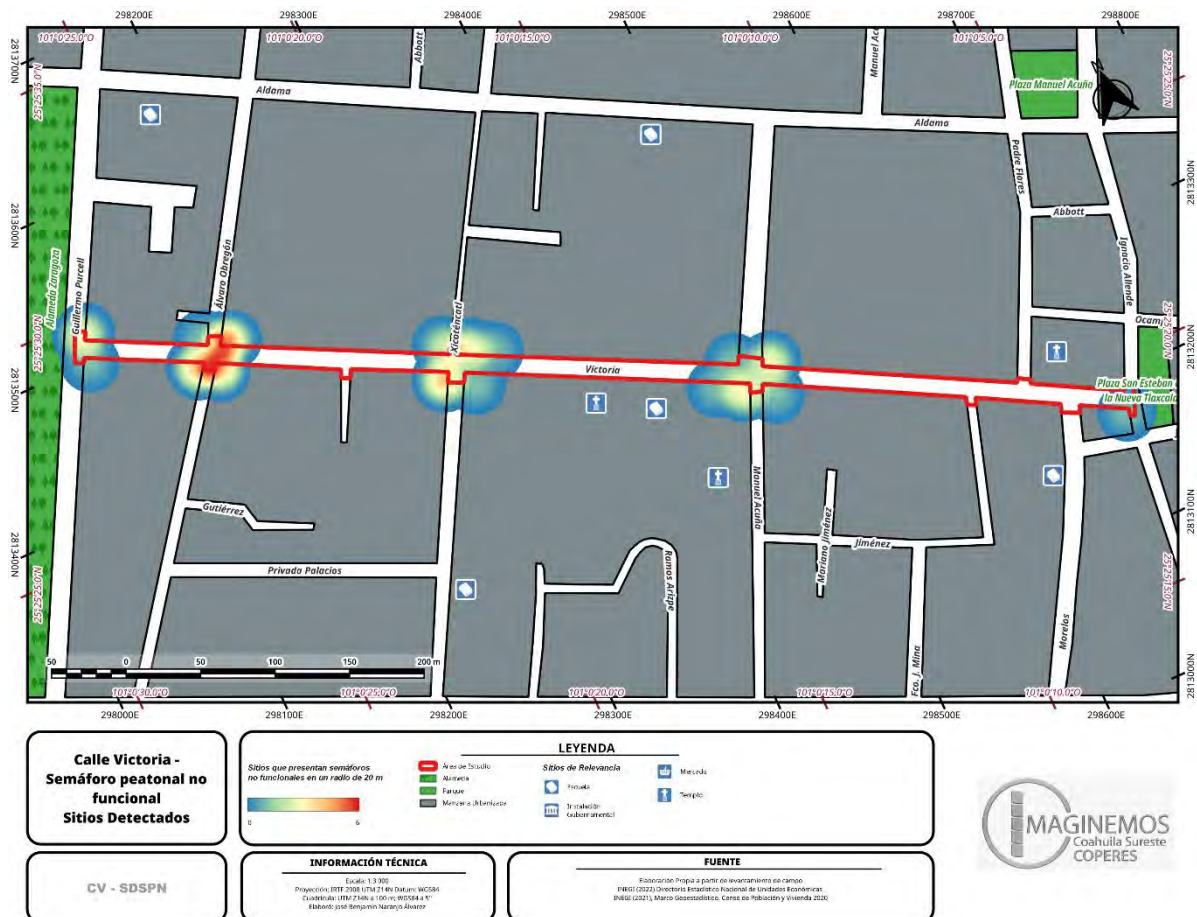
Mapa 12. Sitios detectados con semáforos peatonales no funcionales

En lo que respecta a los semáforos peatonales no funcionales, son 39 los sitios detectados, abarcando cinco de los siete cruces existentes en la calle de Victoria. Es en el cruce con Álvaro Obregón en donde el mayor numero de participantes detectaron un problema de esta índole, seguido del cruce con Xicoténcatl. La presencia de semáforos peatonales no funcionales se debe principalmente a una falta de mantenimiento de ellos.

3. Dar mantenimiento o sustituir semáforos peatonales, a efecto de agilizar el tránsito de los peatones en los cruces más problemáticos
4. Dar mantenimiento a la pintura de los pasos cebra, así como asignar una mayor zona de aproximación a los vehículos para favorecer condiciones seguras de cruce de peatones.

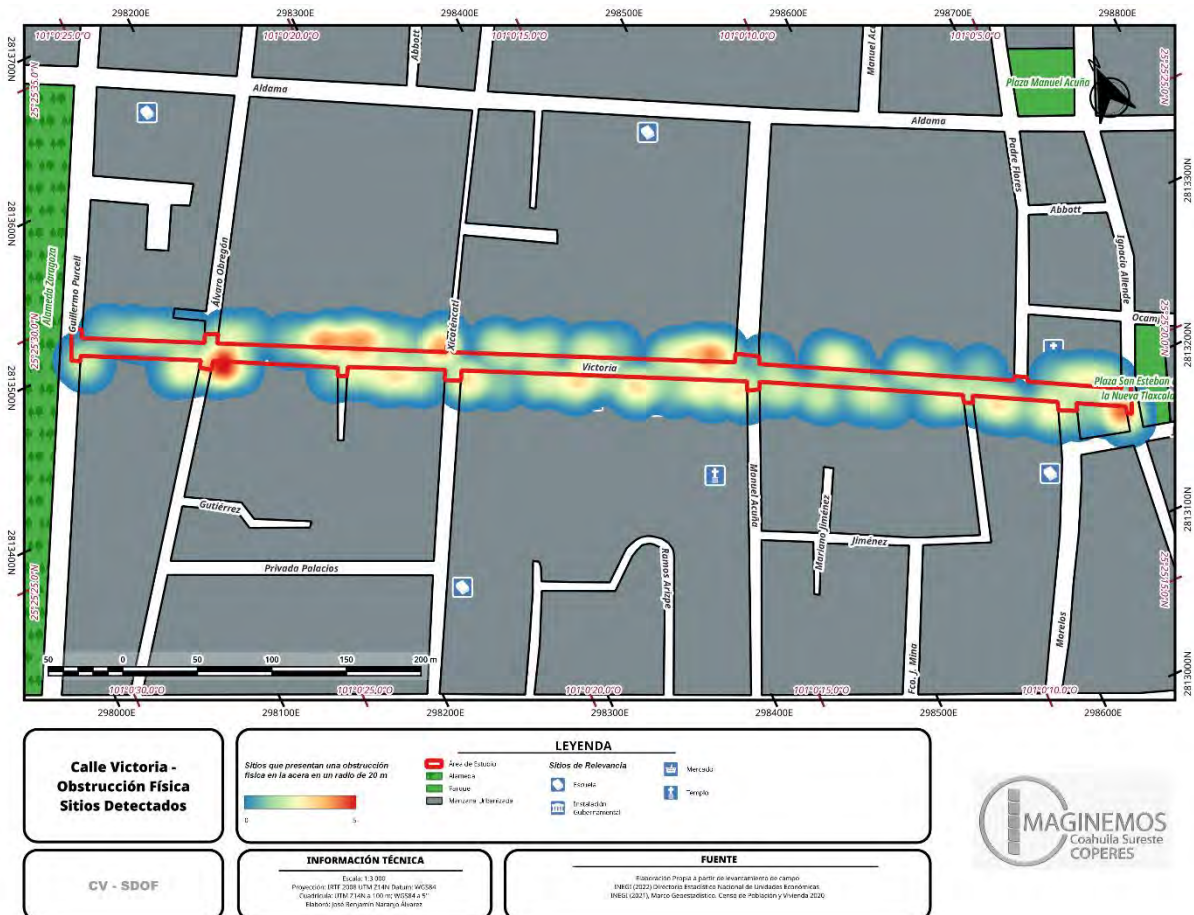
*Mapa 13. Sitios detectados con obstrucción física*

Existe presencia de obstrucción física en las banquetas en prácticamente todas las aceras de la calle Victoria. Esta obstrucción incluye teléfonos públicos, postes de luz, luminarias no funcionales, puestos ambulantes entre otros. Los sitios en donde se presentan mayormente esta obstrucción son la esquina sureste de Álvaro Obregón, el cruce de Victoria e Ignacio Allende y la acera norte entre Xicoténcatl y Álvaro Obregón, donde igualmente se concentra un alto número de unidades económicas.

En varios de los casos que presentaron esta interrupción física, se debe a la correcta instalación de elementos arquitectónicos en la banqueta, tales como bolardos y teléfonos públicos, los cuales deben de adaptarse para no ser obstáculos para personas que requieran este uso.

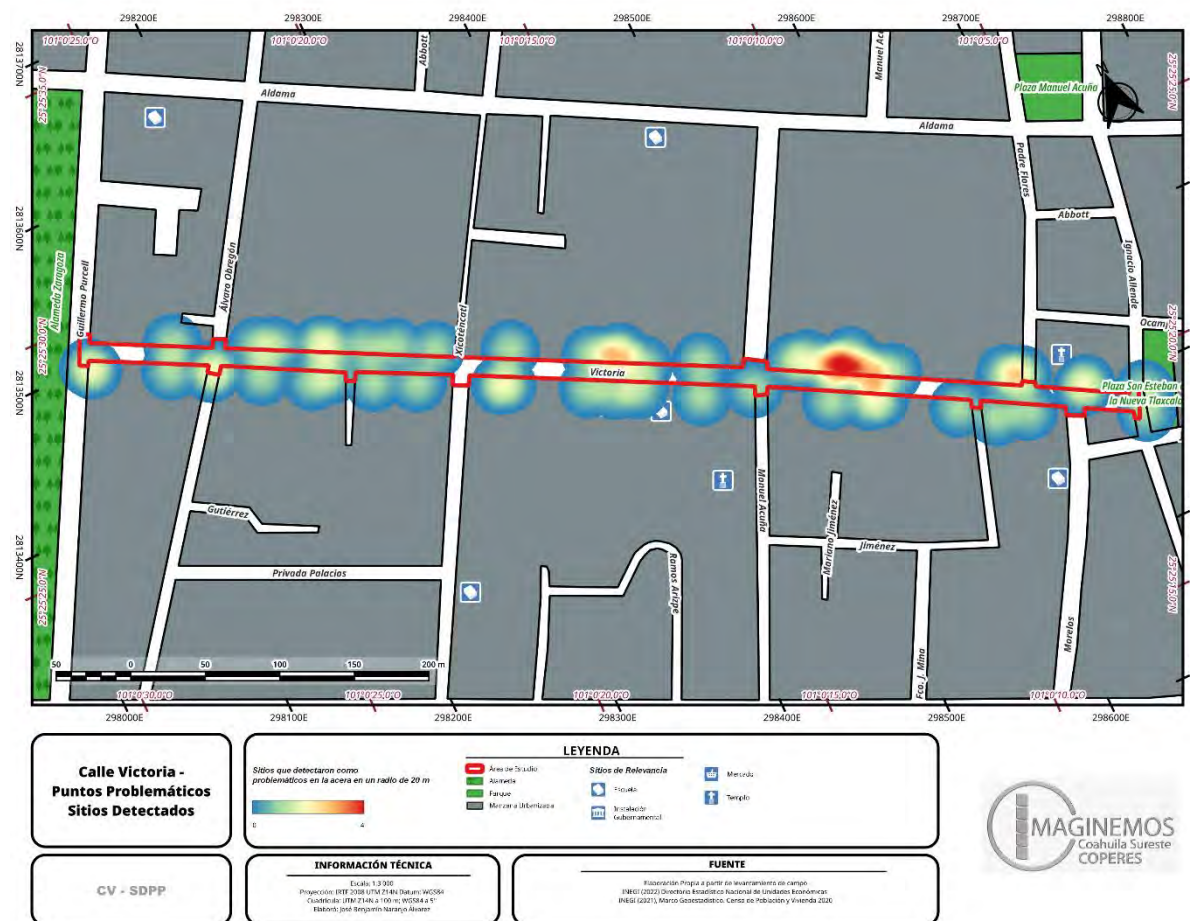
Mapa 14. Sitios detectados como puntos problemáticos

Respecto a la detección de puntos problemáticos, estos se presentaron en todas las cuadras de la calle, pero con mayor incidencia en la acera norte entre Manuel Acuña y Padre Flores. Los sitios problemáticos muchas veces responden a cuestiones sociales, de uso de la banqueta o de seguridad. Es importante profundizar en las consideraciones tomadas para que estos sitios sean considerados con este término.

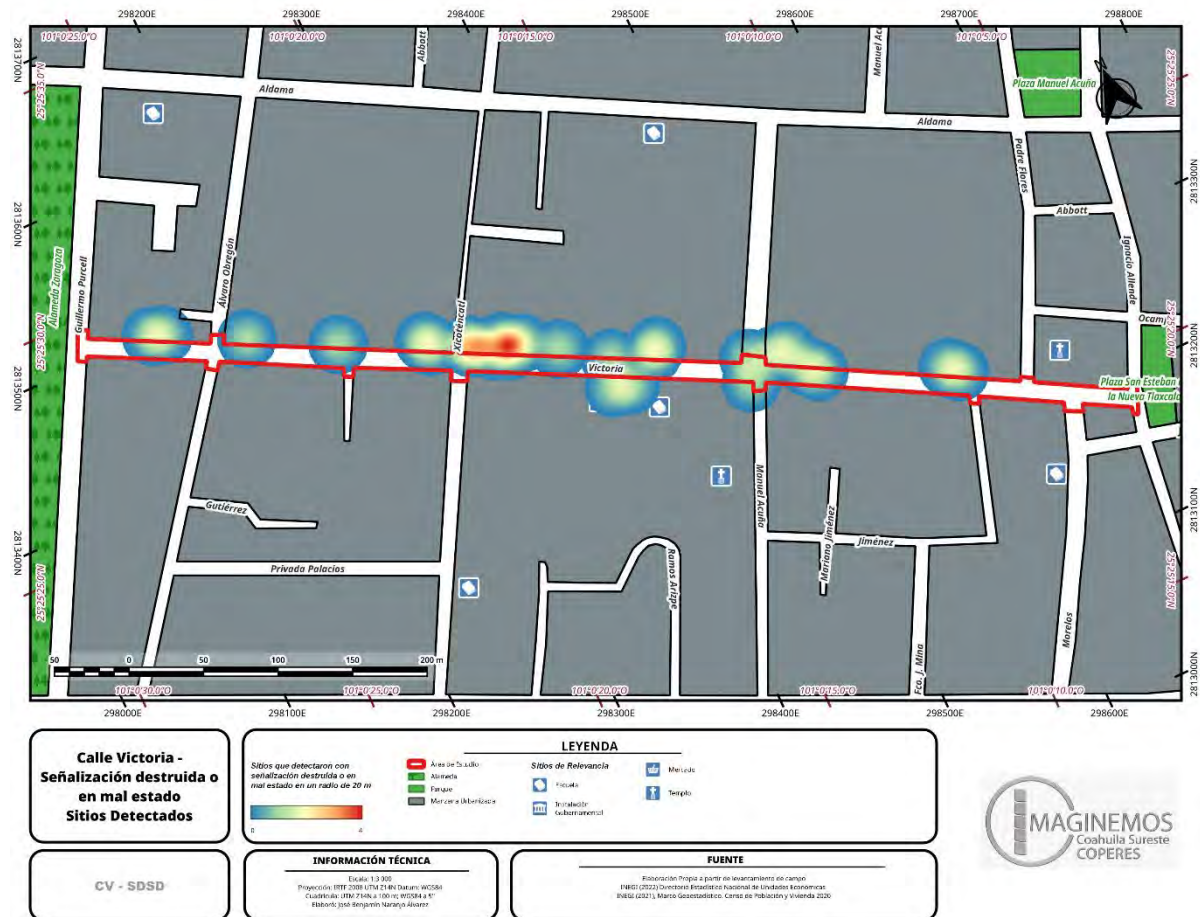
*Mapa 15. Sitios detectados con señalización destruida o en mal estado*

Es en la acera norte entre Xicoténcatl y Manuel Acuña donde se encuentra la mayor concentración de sitios en donde la señalética existente se encuentra destruida o en mal estado, seguido por el cruce de Manuel Acuña. Los orígenes de esta problemática son muy variados, desde accidentes automovilísticos que pudieron destruir las señalizaciones como el mismo paso del tiempo y la falta de mantenimiento. Es necesario la intervención del ayuntamiento para la sustitución de estos.

5. Instalar nueva señalética o reparar la existente a lo largo de la vialidad, en particular la que indique rampas para discapacitados, señas peatonales e instrucción de ceder el paso.

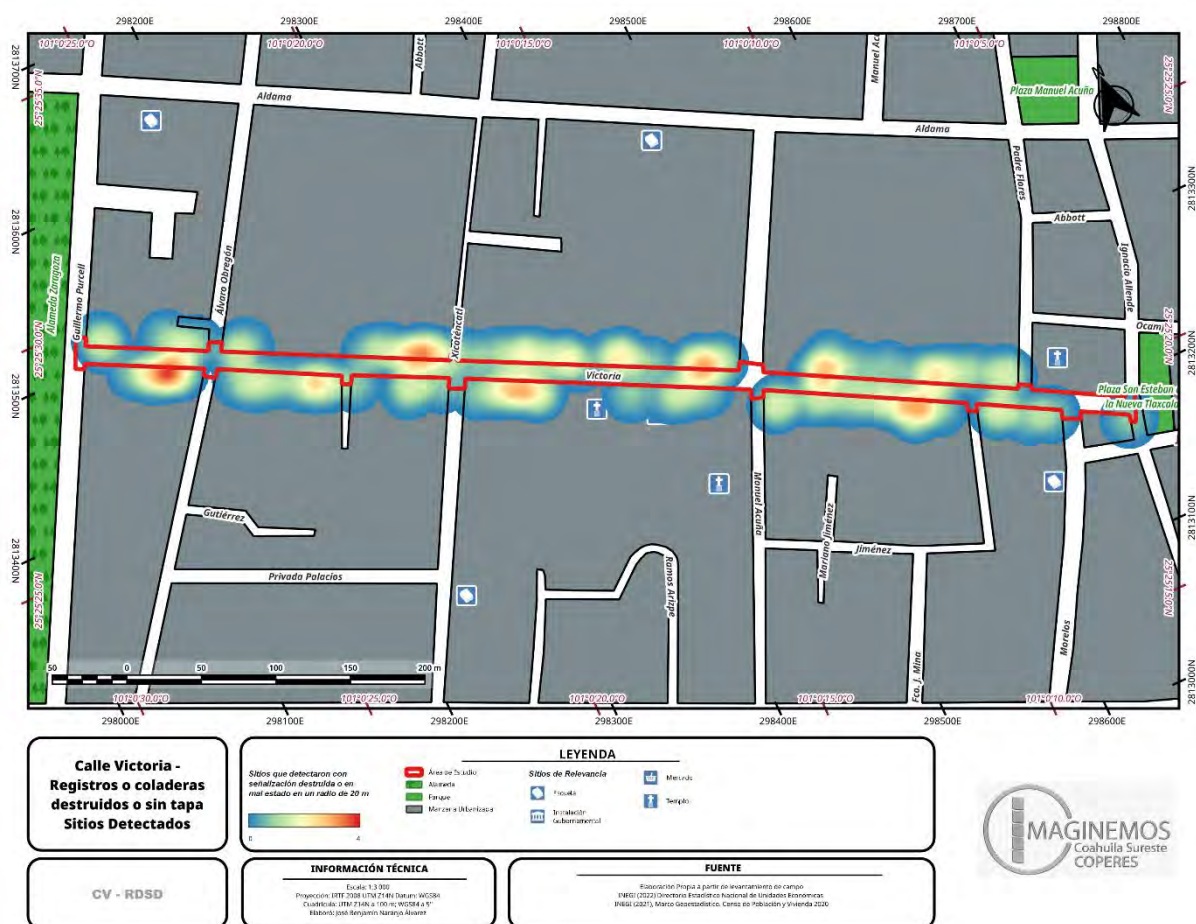
Mapa16. Sitios detectados con registros o coladeras destruidos o sin tapa

Esta problemática se encuentra distribuido a lo largo de toda la calle, aunque dentro de las observaciones realizadas por los participantes de la caminata, se aprecia que la acera sur entre Purcell y Álvaro Obregón es aquella que cuenta con el mayor número de observaciones. Otras zonas con alta concentración de observaciones son la esquina noroeste de Xicoténcatl y la acera sur entre Acuña y Jimenes.

El origen de la causa de esta problemática no se puede definir por la falta de información, sin embargo, la falta de mantenimiento y reparaciones en la infraestructura subterránea pueden ser causantes de estos daños.
